JK-15-02-02、13 地块土壤污染状况调查 报告土壤初步调查报告

委托单位： 贵阳经宏城市开发投资有限公司调查单位：
贵州中测检测技术有限公司

二〇二一年八月

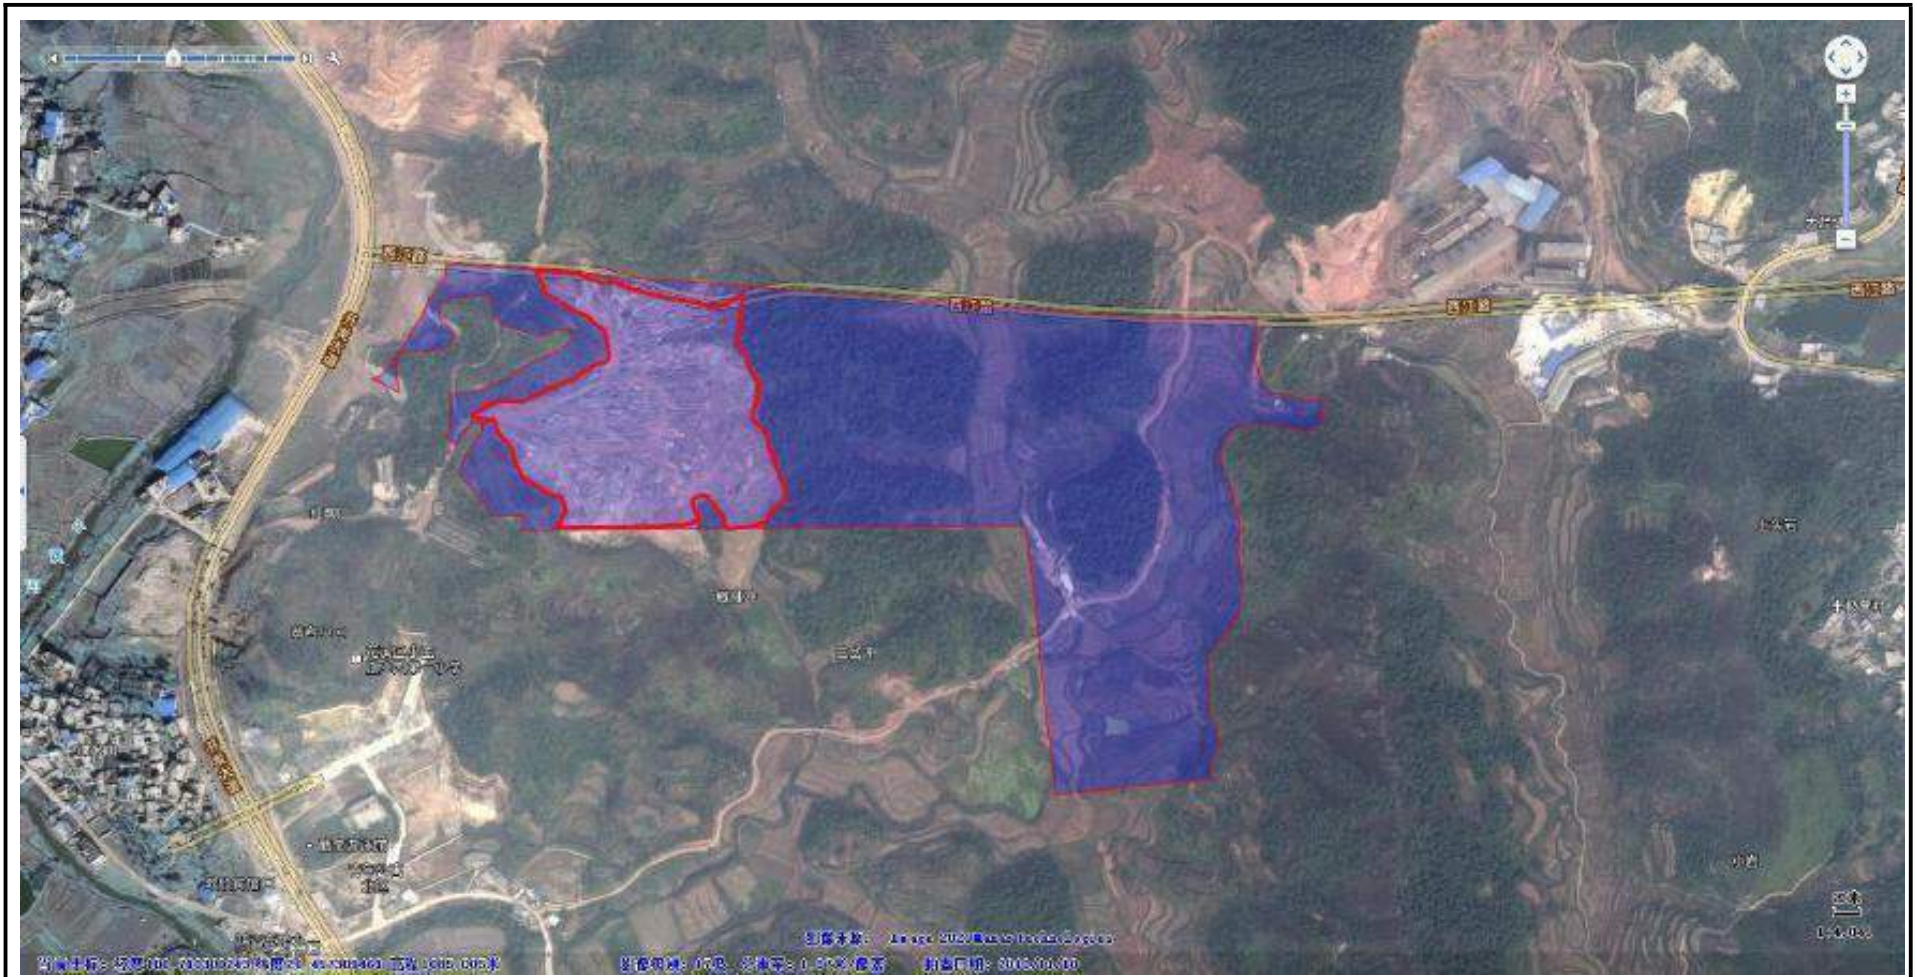
2010 年地块历史影像图

根据地块和地块周边历史卫星图对比，以及对周边人员的访谈可知，2010 年前，地块及地块周边地块的开发力度并不高，周边 1000m 范围内的主要企业就只有东北方向的贵阳市花溪鸿丰页岩砖厂，其他地方均为林地或农用地。由历史卫星图对比可知，2010 年地块西部出现固体废物堆场，经与村委会工作人员了解，主要堆放土壤主要为建设贵州枫叶管业有限公司那一片厂房的表层土，面积约 48828 平方米，未堆放工业企业一般及危险固体废物。

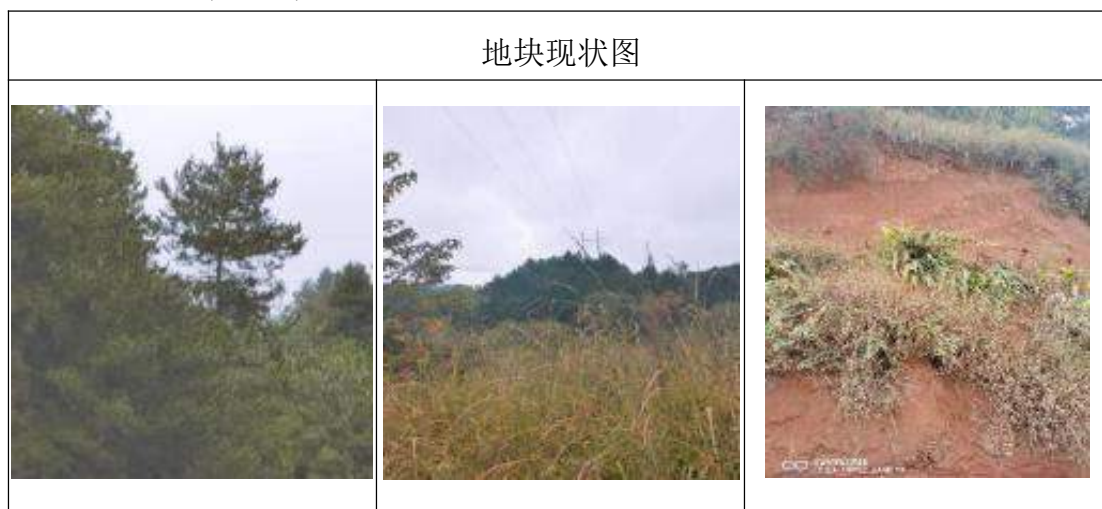
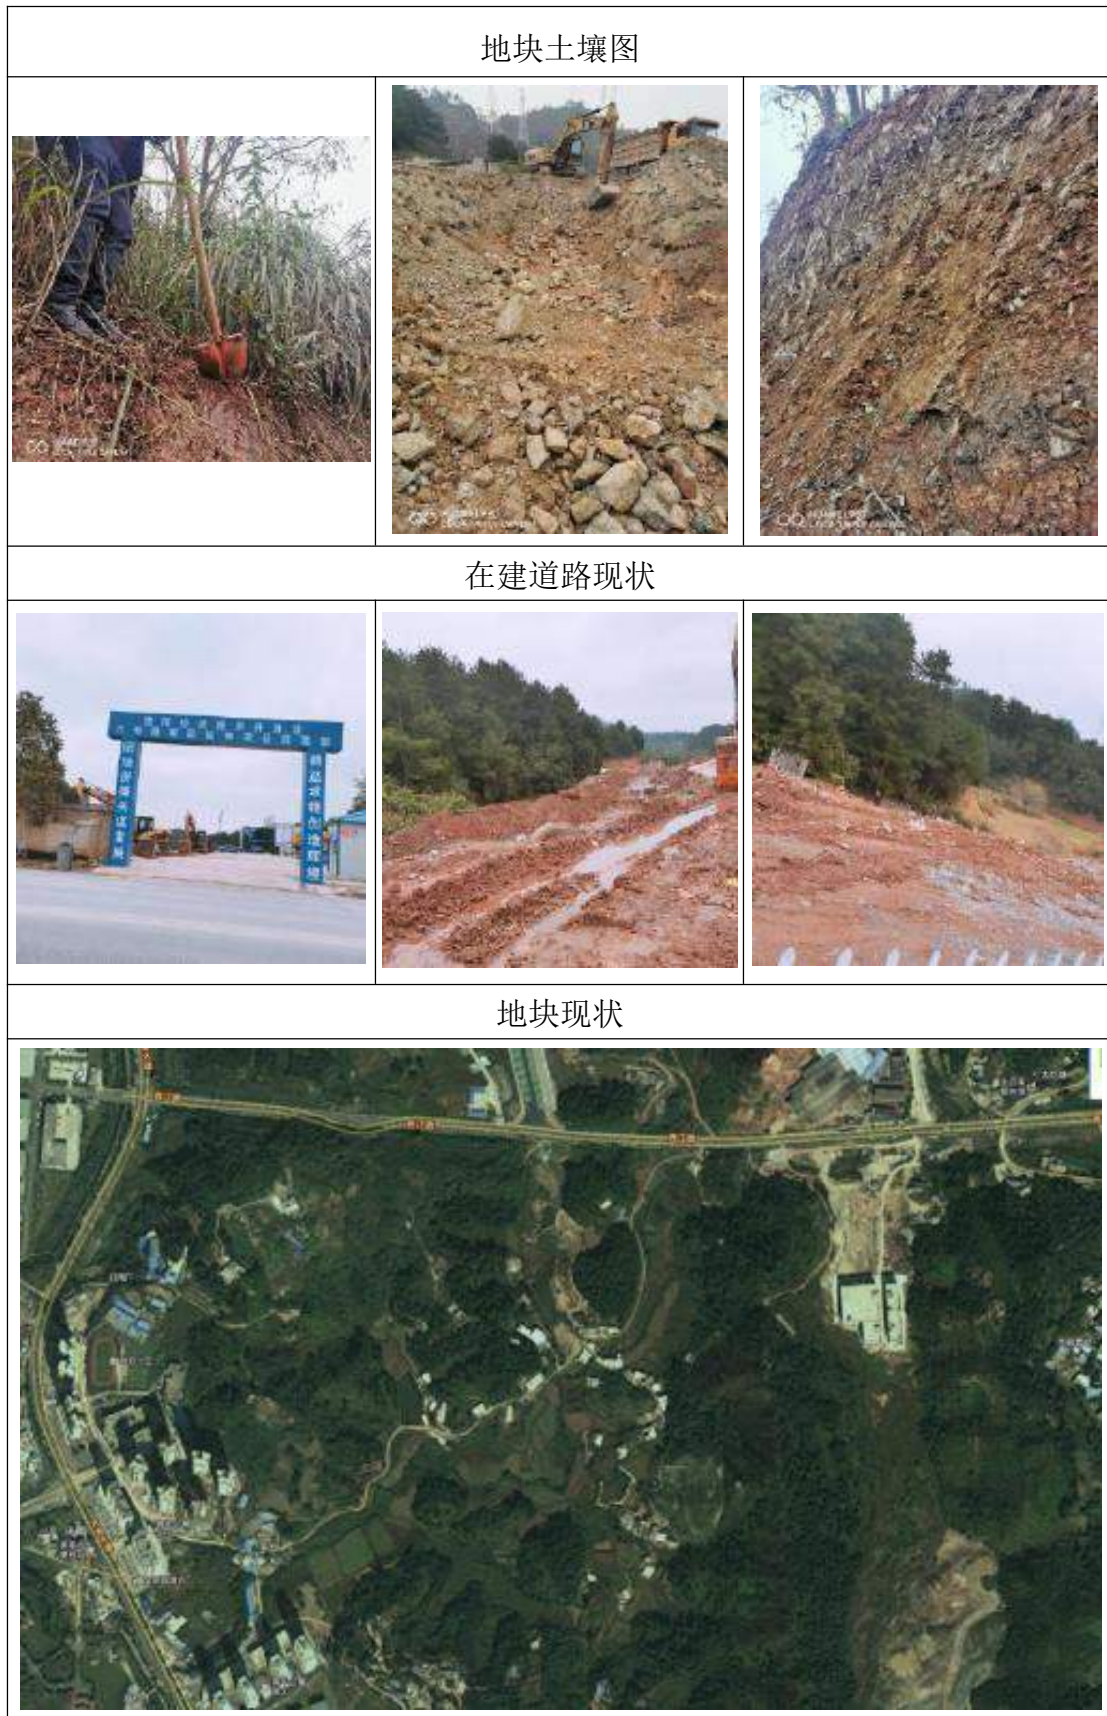
图 5-1 场区踏勘照片

地块区内涉及到的地表水主要为一些季节性沟渠，受季节性影响较大。较为明显的季节性沟渠为由西侧丰报云村（西江路与贵惠大道交叉口）流出的基坑水，基坑水常年平均流量小于 $0.001\text{m}^3/\text{s}$ 。地块临近河流为小黄河（又名陈亮河），目前在整治中，水质定义为地表水Ⅲ类水体。

通过对整个调查地块进行踏勘，项目区位于贵州省经济技术开发区内，根据对场地区域环境概况、场地历史使用情况及现状使用情况、相邻场地历史使用情况及现状资料可知，2010 年，地块内西部作为弃土场（见 2010 年地块历史卫星影像对比图），主要堆放土壤主要为建设贵州枫叶管业有限公司那一片厂房的表层土，本地块收纳的弃土土壤类别为原始林地、农用地土壤等。2015 年 ~ 2018 年，地块内部西部作为可回收垃圾回收转运点，主要回收垃圾为废旧编织袋，塑料类瓶盖等可回收垃圾；其中编织袋直接收集后外售，塑料类瓶盖收集后，先经过破碎处理后，过水清洗，最后分装外售。（已于 2019 年拆除），现场踏勘时地块内已无废弃物、垃圾等堆放，也未发现地块内存在恶臭、化学品问道和刺激性气味、污染和腐蚀的痕迹及排污管网/渠等。除此之外，项目区地块为林地、荒地、农用地及散住居民区，其中林地占大部分，散住居民集中在项目区东南方区域。目前项目区地块正在施工建设六号路，项目区内部已开挖，部分基岩裸露，开挖地块土壤类型主要为红色、黄色、黄褐色等粘黏土、砂土、亚粘土等。地块

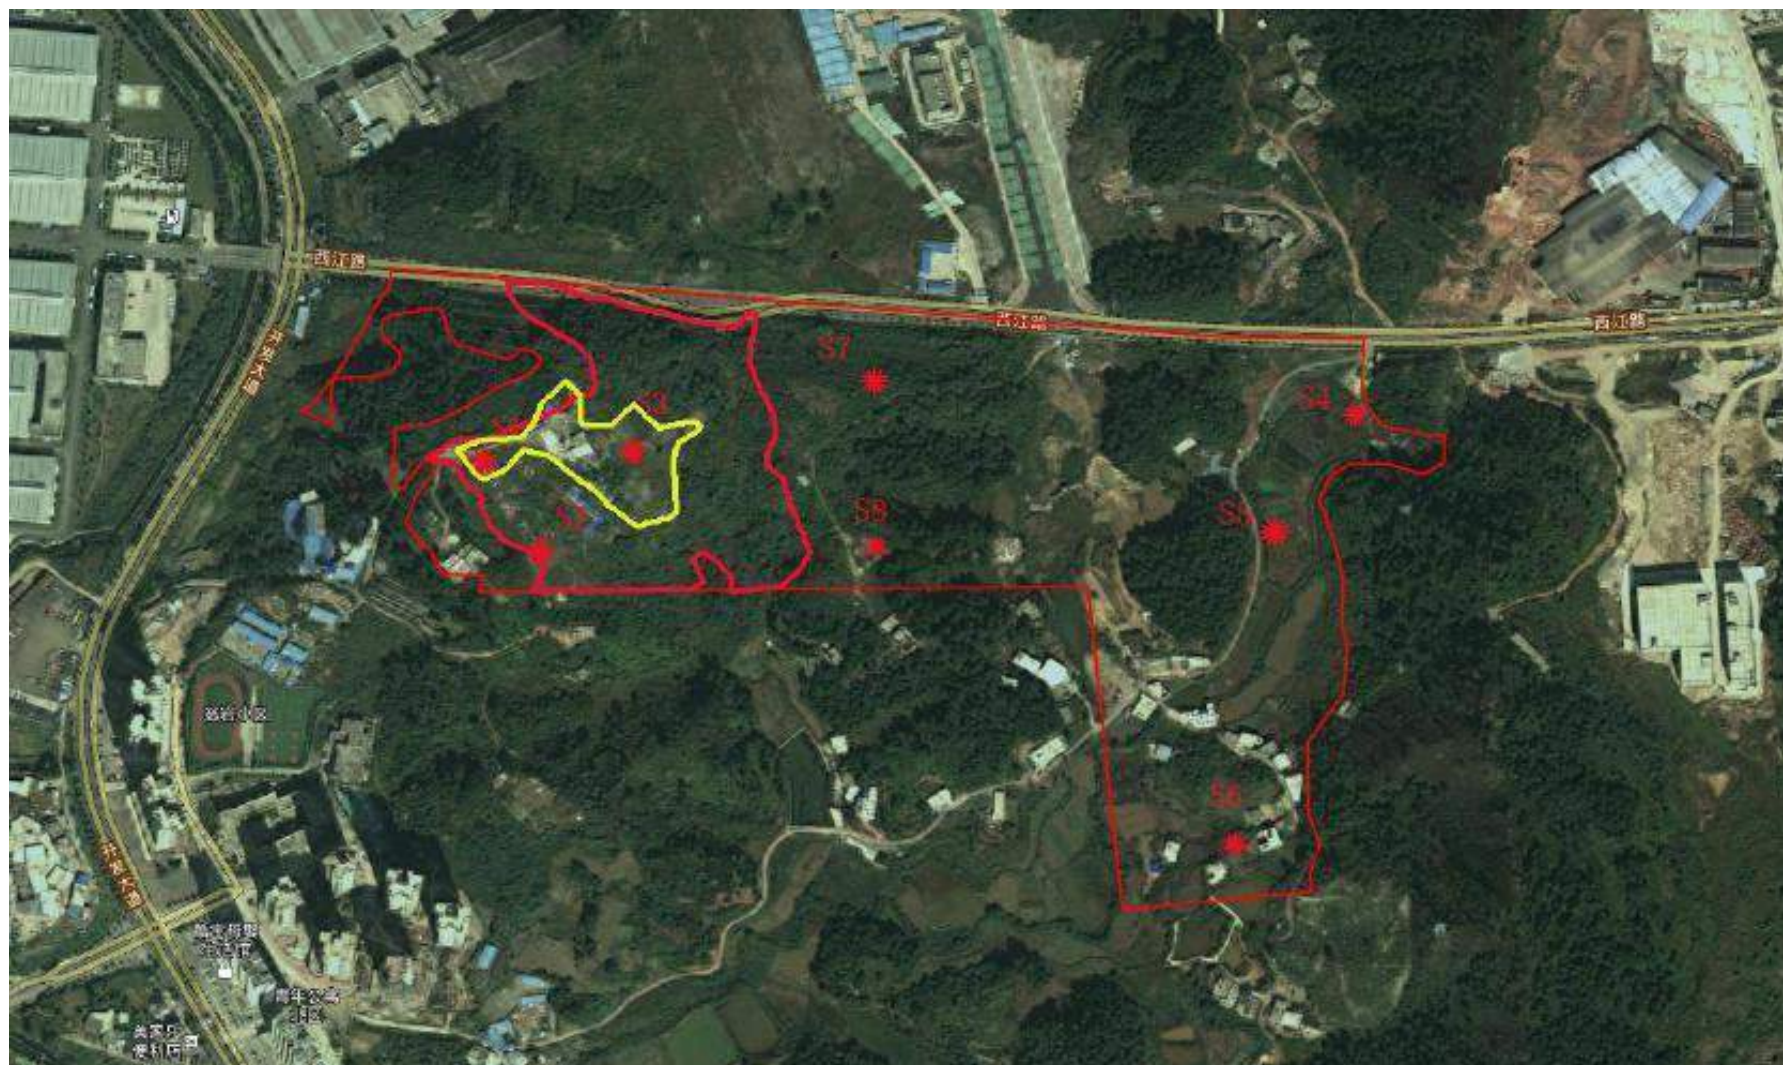
图 6.1-1 现场布点图

依据《建设用地土壤污染风险管控和修复监测技术导则》（HJ25.2-2019），采样深度应扣除地表非土壤硬化层厚度，原则上应采集 0~0.5m 表层土壤样品，0.5m 以下下层土壤样品根据判断布点法采集，建议 0.5~6m 土壤采样间隔不超过 2m；不同性质土层至少采集一个土壤样品。同一性质土层厚度较大或出现明显污染痕迹时，根据实际情况在该层位增加采样点。根据现场踏勘和人员访谈了解，地块西部 S3 采样点处 2010 年堆放过其他地区表层土，由于时间较久，该处表层

土已自行完成绿化，无法判定原有堆放深度。本次采样按最深 300cm 进行采样，若该处土壤存在污染物超标情况，将对该处表土堆放处再次开展深层采样。项目地块及周边地质分析，结合周边企业污染物排放特征分析，项目周边企业排污污染物主要为非甲烷总烃及燃煤所产生的汞等相关污染物，废水主要为生活污水，且通过化粪池处理后进入城市污水管网，项目地块内无地下水出露点，结合该地块水文地质图，地下水埋深较深，地下水上游无污染源，因此对项目地块地下水造成污染可能性极低。因此本次项目采样未对地下水进行监测采样。
