# 贵州磷化氟硅科技有限公司 土壤污染隐患排查报告

编制单位：贵州磷化氟硅科技有限公司

2023年10月

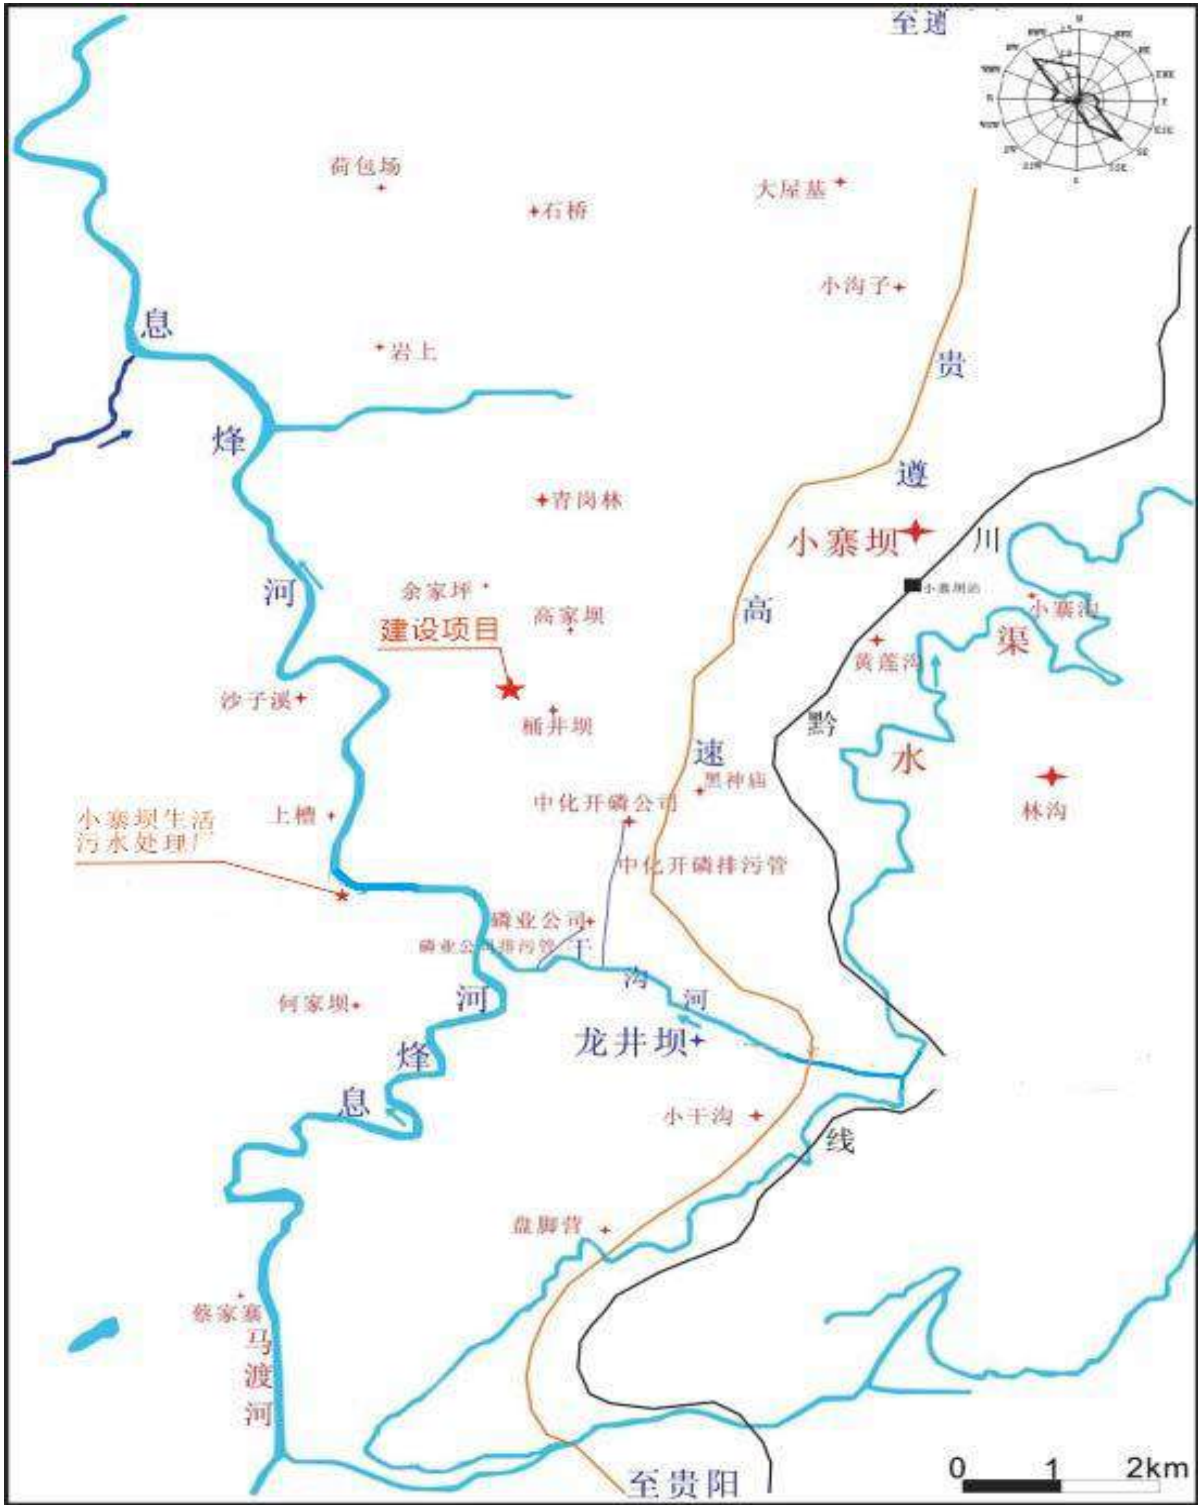
图 2-2 项目区域水系图

息烽河又名潮水河，发源于息烽县猫场乡南桥村蔡家龙井和夏家龙井，由南向北经永阳—潮水—莫河水，于小溪寨以东汇入乌江。主河长 60.1km，流域面积 470k m<sup>2</sup>，天然落差 520m，多年平均流量 6.6m<sup>3</sup>/s，是息烽县境内最大的河流。该河上游较为平缓，下游水急滩多。1979 年乌江渡电站大坝建成蓄水后，回水 21km 到翁沙对门寨，使下游河段成为乌江渡库区一部分。干沟河发源于偏岩沟，自西向东经林家沟—龙家坝于红岩潭汇入息烽河。根据黔府函[2015]30 号《贵州省水环境功能区划》，息烽河水质为 III 类，乌江渡水库水质为 II 类（见下图 2-2）。

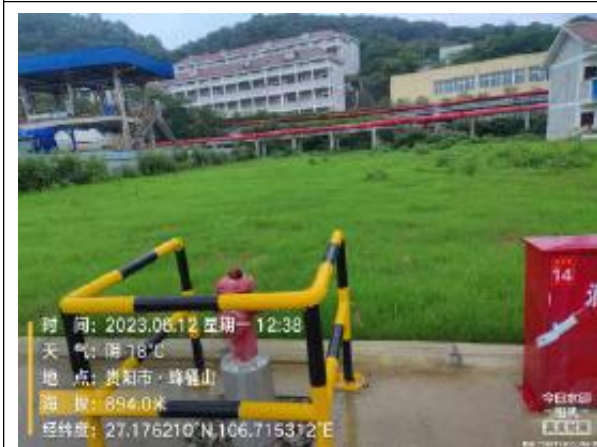
消防栓

小结：经资料收集和人员访谈可知，贵州磷化氟硅科技有限公司安装有全场监控平台，对生产装置区、储罐区等易发生火灾点进行实时监控；在氟化氢贮输送管线周围沿线设置消防栓、排水沟渠；氟化氢外泄时，可立即喷洒水幕以稀释空气中的 HF 浓度，阻止有毒气体扩散，氢氟酸则通过排水沟直接进入事故池，减少事故下氢氟酸外泄对外环境的影响范围；制定了对各环保、消防设施运行状况的巡检，及时发现和消除隐患，定期维护环保、消防设施；设备、管道、管件等由责任部门负责定期检查封闭性、安全性，使有毒有害物料的储存和输送过程都在密闭的情况下进行，防止火灾事故及泄漏事件的发生。项目事故废水风险源主要为储罐区和反应装置区的硫酸、氟硅酸的事故排放及发生火灾情况下的消防废水。储罐区均设置了围堰，围堰容积大于储罐容积，保证事故状态下能将储罐中所有的有害物质进行收集，依托园区事故池收集事故消防水量和初期雨水。生产区四周设置收集沟，能将事故状态下反应装置泄漏的物料进行收集，并引入事故池收集处置，将事故池收集处理的危险物质回用于相应的反应装置进行回用，不外排。本项目事故废水排至园区生产废水污水处理站，处理达标后回用于生产。

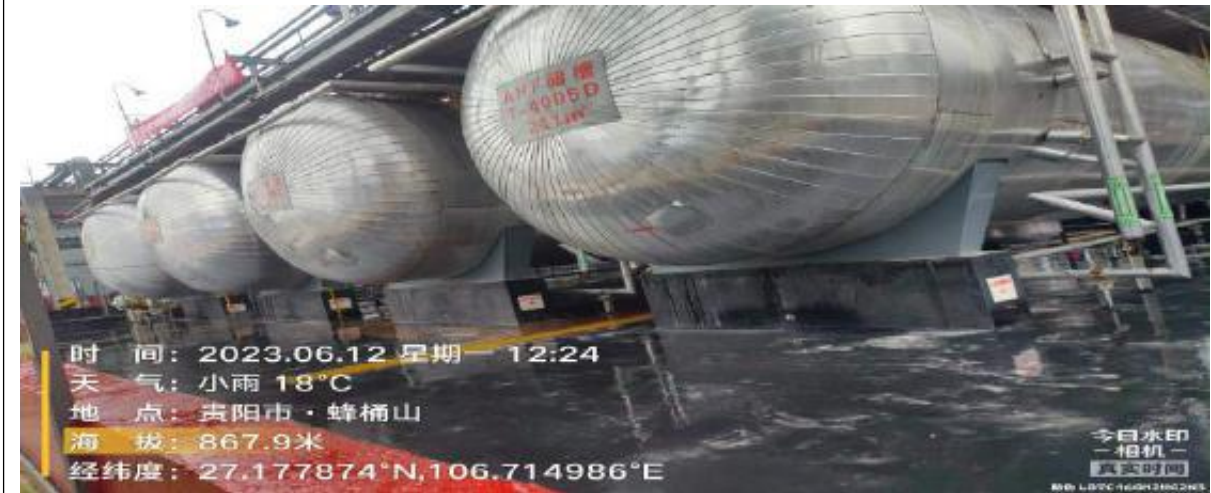
AHF 产品储罐

土壤污染预防设施/功能	1、区域重点防渗。有围护墙体,罐区能及时有效排出雨水。 2、渗漏的液体能得到有效收集。 3、区域安装了监控平台、有毒有害气体泄漏报警器、生产过程为自动化控制操作。
是否在用	是
日常运行管理	专业人员管理,制定巡查制度,对储罐定期检查
现场排查内容	液体储存造成土壤污染原因有多种,主要是罐体的内、外腐蚀造成液体物料泄露、渗漏等。在现场重点检查储罐的下表面、进料口、出料口、法兰连接处及排尽口等易泄露部位。
现场排查结果	经现场勘查,所有储罐为密闭罐,属于离地单层储罐,密闭性较好,储罐区均设置了围堰,围堰容积大于储罐容积,保证事故状态下能将储罐中所有的危害物质进行收集。 <b>氟硅酸储罐区围堰外部分地面存在裂缝</b> ,但该区域地面已做防渗(防渗图见附图 3),且罐体有围护墙体,其墙体或墙角未见破损,罐体不存在腐蚀情况,该储罐置于地面之上,未发现跑、冒、漏、滴现象,储罐区土壤污染隐患较小。

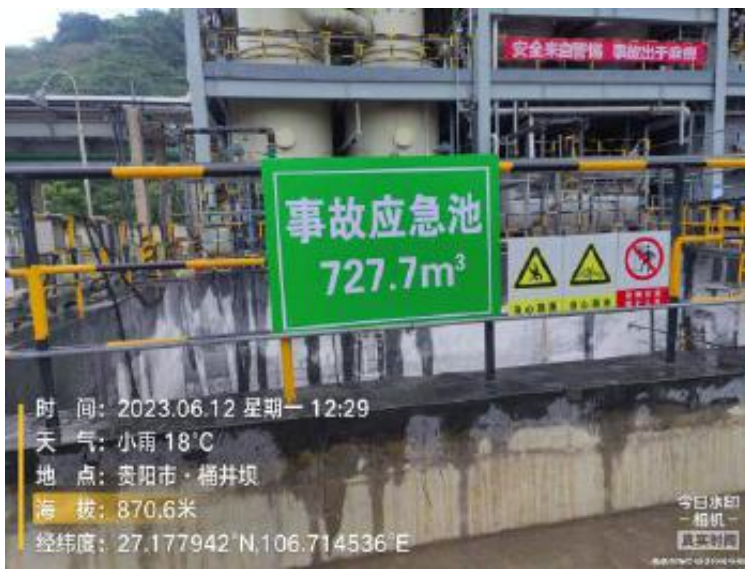
应急事故池(内含废水池)

土壤污染防治设施/功能	1、重点防渗。 2、收集的废水均回用于生产，不外排。 3、区域安装了监控平台、液位报警系统、生产过程为自动化控制操作。
是否在用	是
日常运行管理	专人管理，制定巡查制度，对池体定期检查。
现场排查内容	水池造成土壤污染原因有两种：（1）池体老化、破损、裂缝造成的泄漏、渗漏；（2）满溢导致的土壤污染。现场排查池体现状情况。
现场排查结果	经现场勘查，厂内有池体有应急事故池、雨水收集池，为半地下储存池。该区域建设已做防渗处理，应急事故池（内含废水池）、雨水收集池池体边缘四周均无裂缝，防渗完好，未发现污水渗漏痕迹。经过与企业工作人员交谈，各池体未发生过溢流事故。本项目依托园区事故池收集事故消防水量和初期雨水，结合，厂区内内部应急事故池和初期雨水收集池，满足本项目应急需求。  循环冷却水系统分为工艺装置循环水系统和辅助装置循环水系统。工艺装置循环

2	池体类储存设施	应急事故池 (内含废水池)	/	   	隐蔽性	制定地下水及土壤监测计划，定期开展表层土、深层土壤及相关地下水检测，并提交相关检测报告。	池体均为半地下储存池，池体老化、破损、裂缝造成的泄漏、渗漏；满溢导致的土壤污染。具有隐蔽性，若发生泄漏，直接污染土壤和周边地下水。 经现场核查，企业配置专人管理，制定巡查制度，对池体有定期目视巡查。池体均为半地下储存池，该区域建设已做防渗处理，雨水缓冲池、应急事故池（内含废水池）池体边缘四周均无裂缝，防渗完好，暂未发现污水渗漏痕迹。经过与企业工作人员交谈，各池体未发生过溢流事故。
		雨水收集池	/

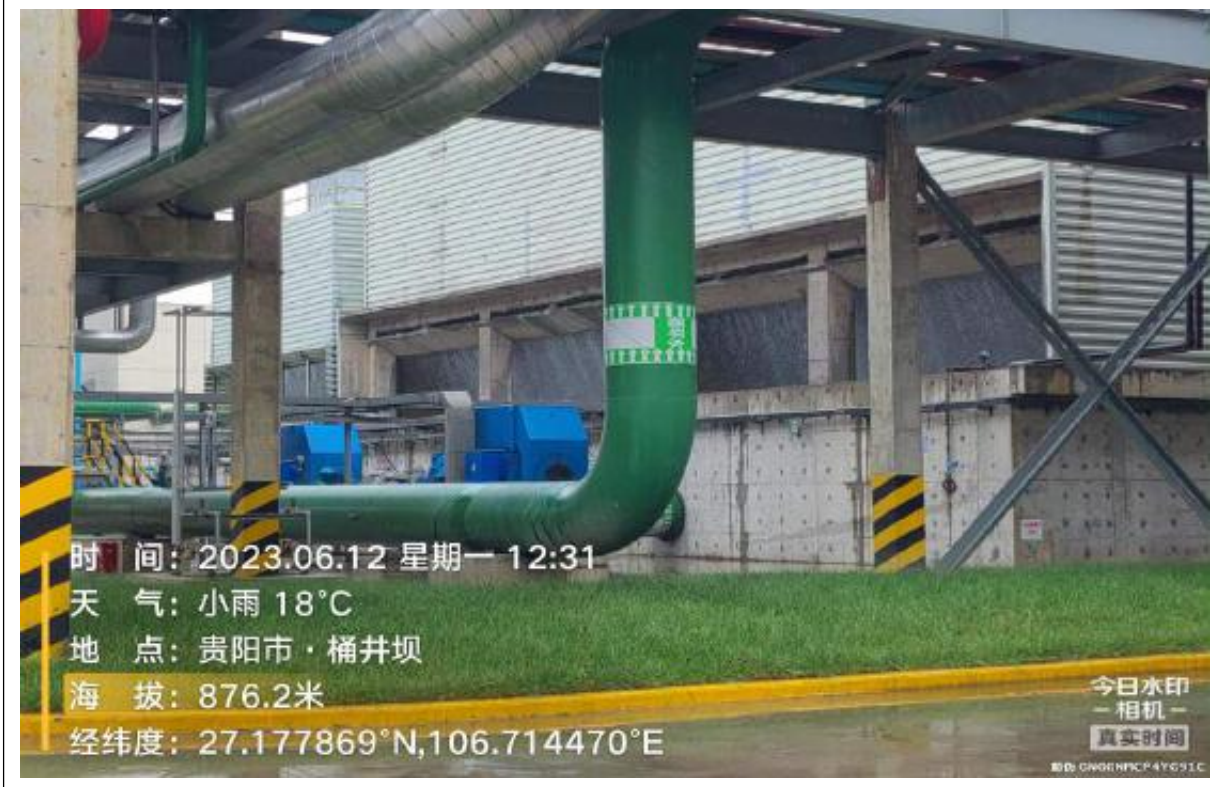
循环水站现场照片

8	其他活动区	循环水站	/	 	无	无	<p>经现场核查，企业配置专人管理，制定巡查制度，对池体有定期目视巡查。循环水站为半封闭，底部已做防渗，水站四周地面硬化，设置有溢流收集沟渠，墙体四周均无裂缝，暂未未发现水质渗漏痕迹。经过与企业工作人员交谈，各池体未发生过溢流事故。</p>
9	固体废物储存和转运	危废暂存间	/	 	无	无	<p>经排查，结合对企业员工访谈结果，本企业固体废物储存分一般工业固废储存和危险废物暂存间。一般工业固废定期清理。危险固废集中收集后暂存于危废暂存间，按照要求签订了危废处置协议，并定期处理。且设置单独的储存空间，配置专人规范管理，地面防渗措施良好。危废暂存间四周以硬化地面为主，无坑洼积水，暂未见跑、漏现象。</p>

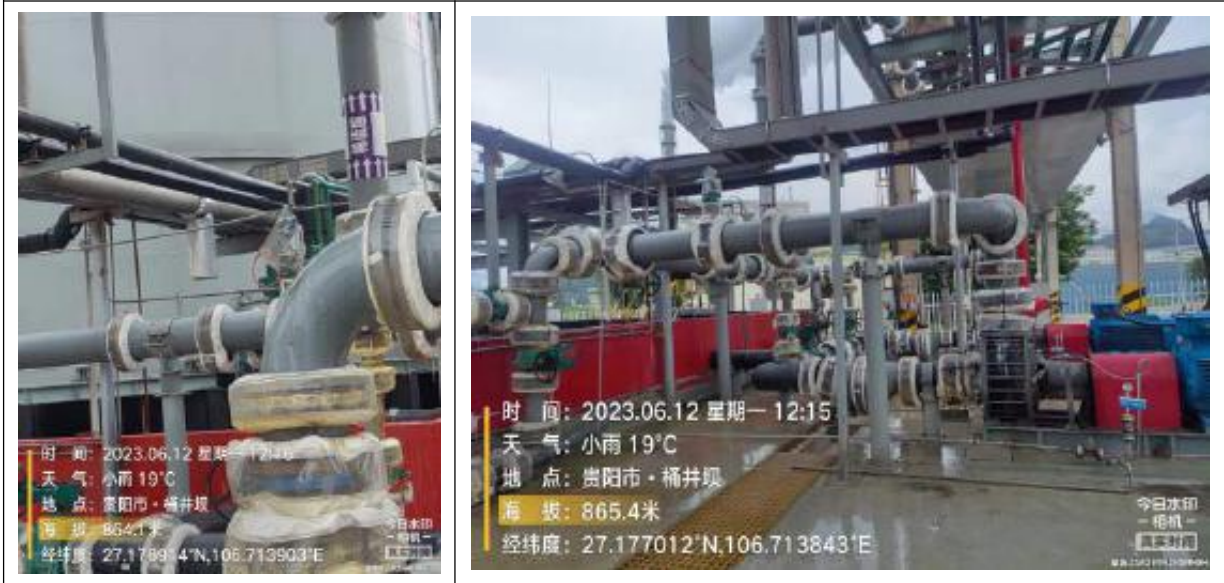
管道现场照片

土壤污染预防设施/功能	区域防渗。 区域安装了监控平台、生产过程为自动化控制操作。
是否在用	是
日常运行管理	专人管理，制定巡查制度，对区域定期检查。
现场排查内容	管道运输造成土壤污染主要是由于管道的内、外腐蚀造成泄漏、渗漏。现场排查管道是否存在腐蚀现象，管道、法兰、阀门是否密闭完好。
现场排查结果	经排查，本项目生产从开始原料输入到从储罐经管道运输到各生产工序进行生产的过程均在密闭环境中进行，经人员访谈可知，生产厂区内均为地面管道，现场目视涉及液体管道运输的管道、法兰、阀门都密闭完好，不存在“跑、冒、滴、漏”的情况，且管道下都设置有溢流收集沟渠，企业有定期运行维护，配备专业人员和设备对突发事件进行处置，针对管道运输有一定的监测措施。因此其土壤污染的可能性较小

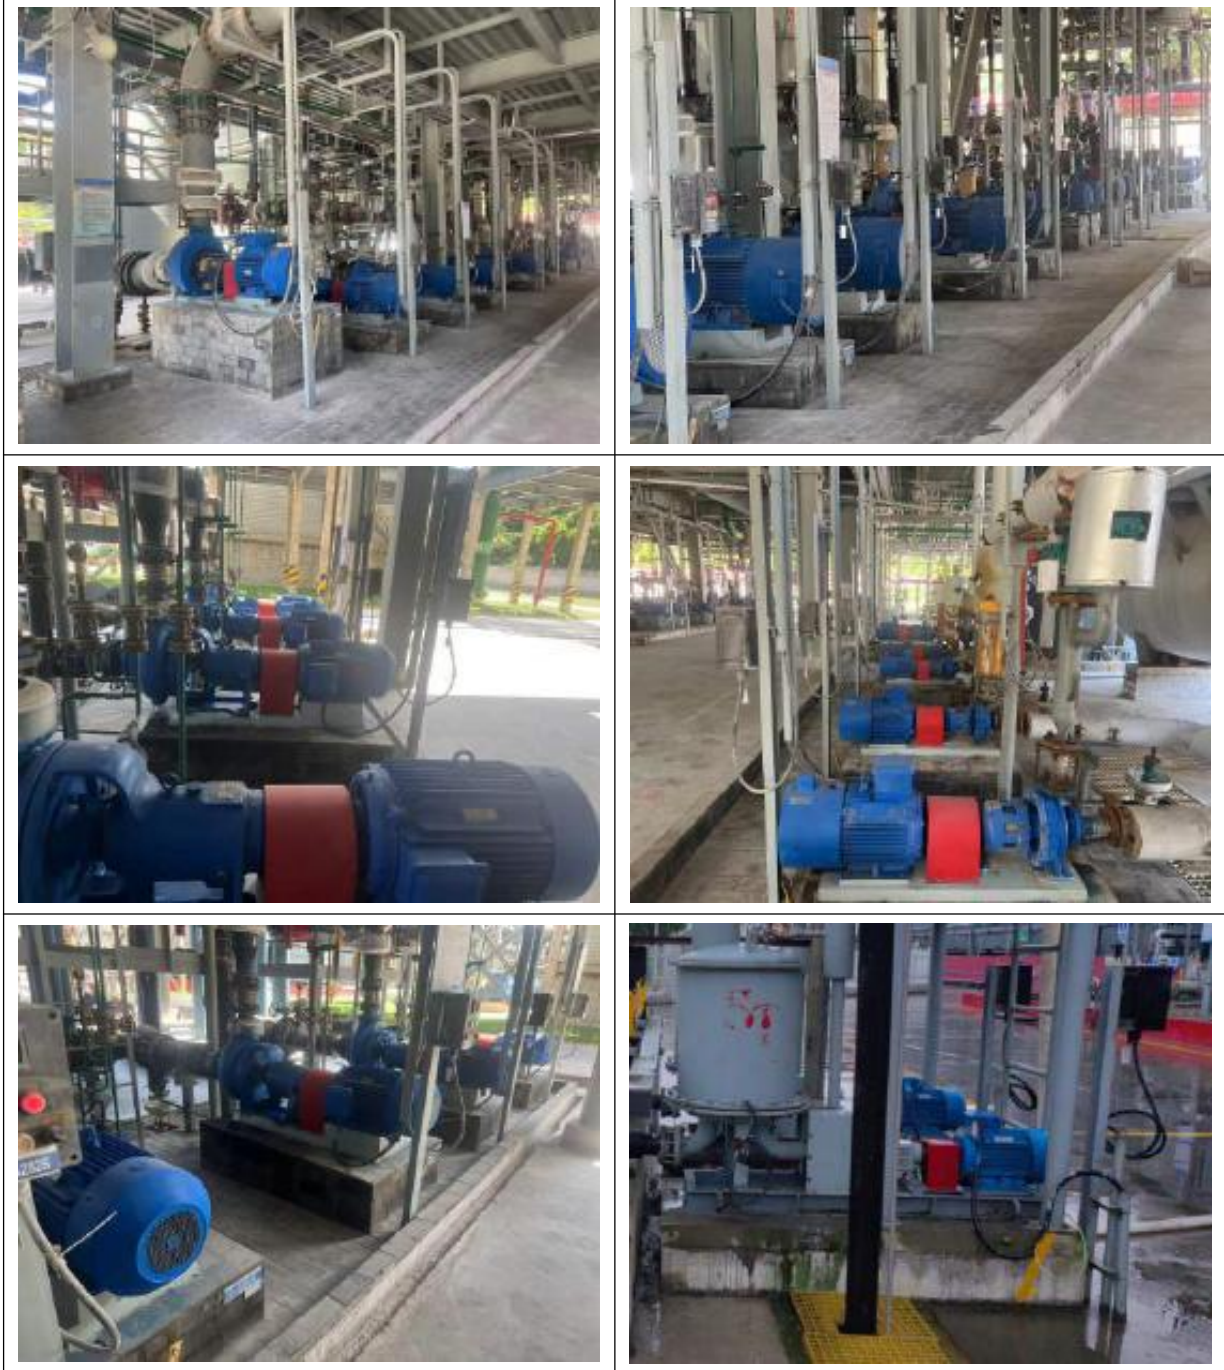
传输泵现场照片

土壤污染预防设施/功能	1、溢流收集和防渗措施。 2、区域安装了监控平台、生产过程为自动化控制操作。
是否在用	是
日常运行管理	专人管理，制定巡查制度，对区域定期检查。
现场排查内容	传输泵造成土壤污染主要是驱动轴及配件密封处发生泄漏；润滑油的溢满或泄露。现场排查传输泵的驱动轴及配件密封处是否是否密闭完好，润滑油是否存在溢满或泄露现象。
现场排查结果	经排查，本项目各台泵均设置了溢流收集和防渗措施，地面防渗无裂纹，并配置了专业人员和设备对突发事件进行处置。因此其土壤污染的可能性较小

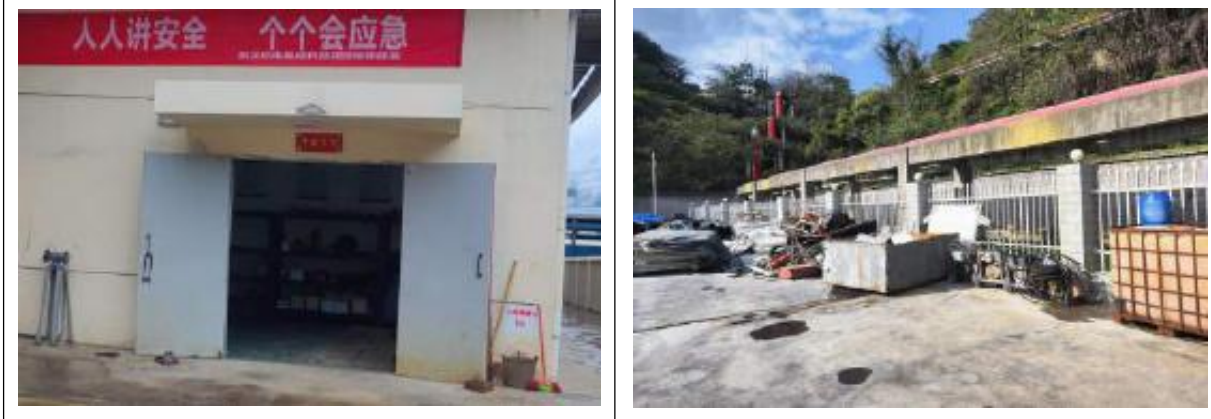
备品备件现场照片

经排查，本项目涉及散装材料储存和运输的是设备备品备件的储存。所有备品备件均为外购，厂区设置专门的机修厂房，部分配品配件置于库房，管理较规范。部分废旧物资、吨桶露天存放，无防护截留措施，管理不规范，存在可能土壤污染隐患。

1.进一步完善企业的现有生产设施调查，补充企业历史用地情况及物料平衡内容，根据有效容积进一步核实初期雨水池和应急事故池的有效性，根据现场踏勘情况，氟硅酸储罐区部分地面存在裂缝，废旧物资、泵桶等一般固体废物堆存不规范，循环补水池若发生泄漏存在土壤污染风险，均应纳入整改台账，并及时进行整改。报告应补充说明已采取的生产区罐体、管线架空，地面池体、药品间、危废间等已采取的防渗防泄漏情况，监控平台、有毒有害气体泄漏报警、生产自动化控制等防止污染物对大气、水、土壤环境的监控措施，以及相关的环境管理机构、制度等保障措施，并辅以照片等佐证材料。

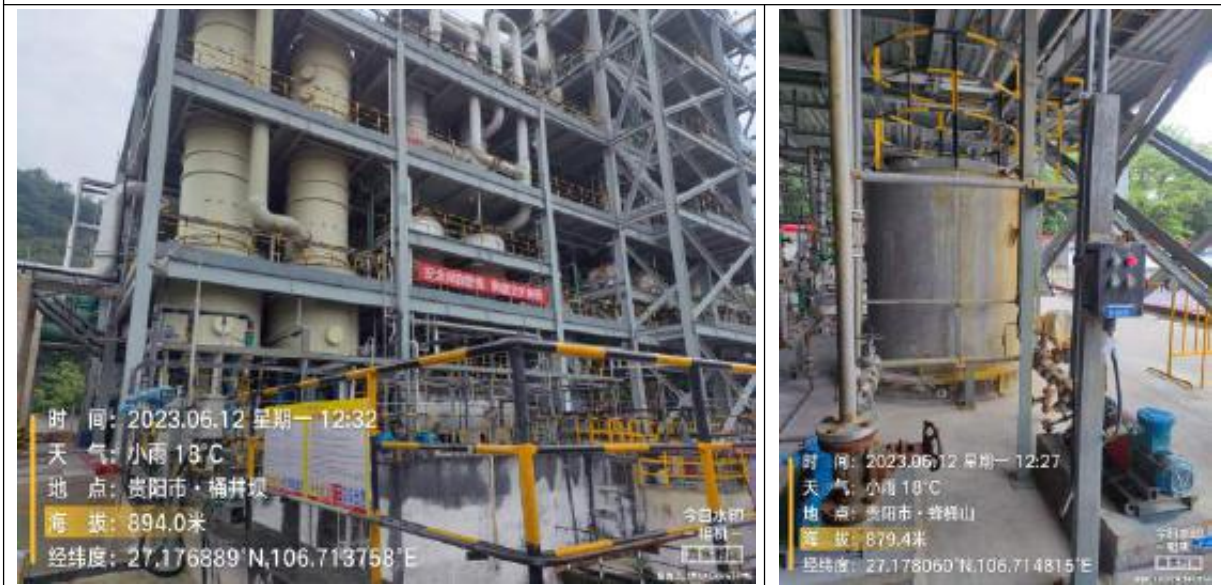
生产区（外部、内部）现场照片

排查期间，企业正常生产，紧挨着应急事故池，生产区内规划、布局合理，管理规范，地面硬化，有围堰，防渗措施良好。整个生产区域安装了监控平台、生产过程为自动化控制操作。现场排查未发现设备存在滴、冒、跑、漏现象。生产区外以硬化地面为主，无坑洼积水，存在土壤污染安全隐患的可能性小。

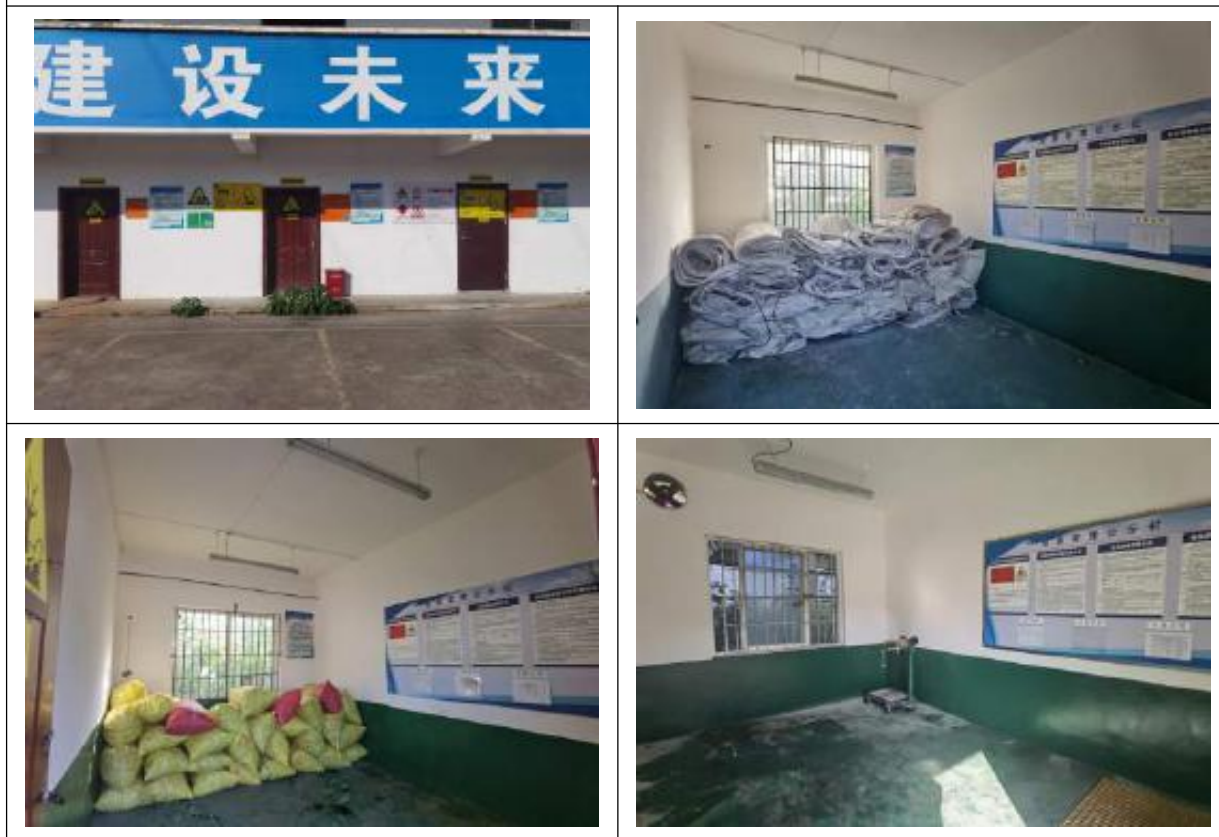
危废暂存间现场照片

经排查，结合对企业员工访谈结果，本企业固体废物储存分一般工业固废储存和危险废物暂存间。危险固废集中收集后暂存于危废暂存间，按照要求签订了危废处置协议，定期处理。且设置单独的储存空间，配置专人规范管理，地面防渗措施良好。危废暂存间四周以硬化地面为主，无坑洼积水，未见跑、漏现象。存在土壤污染安全隐患的可能

性小。

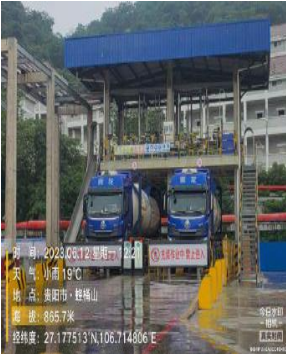
无	无	<p>根据现场踏勘，企业配置专人管理，制定巡查制度，装车作业期间均由专业人员操作，原料输入和产品装运过程均为密闭空间进行，该区域建设已做相应的防渗处理，装车站区域安装相应自动报警器，地面暂未见渗漏、滴漏现象。</p>
4	运输管道	原料输送	/

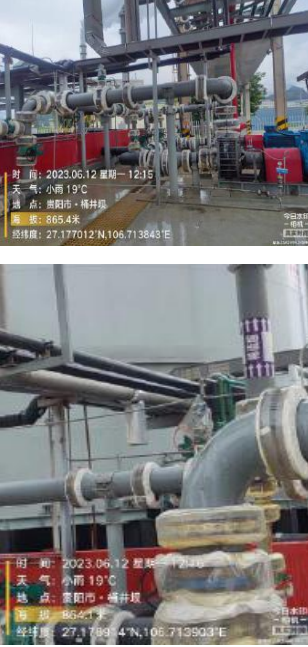
无	无	<p>经排查，本项目生产从开始原料输入到从储罐经管道运输到各生产工序进行生产的过程均在密闭环境中进行，现场目视涉及液体运输的管道、法兰、阀门都密闭完好，地面暂未见“跑、冒、滴、漏”的情况。管道下都设置有溢流收集沟渠，企业有定期运行维护，配备专业人员和设备对突发事故进行处置，针对管道运输有一定的监测措施。</p>
